京都市立養徳小学校プール事故調査報告書

平成26年7月

京都市立養徳小学校プール事故第三者調査委員会

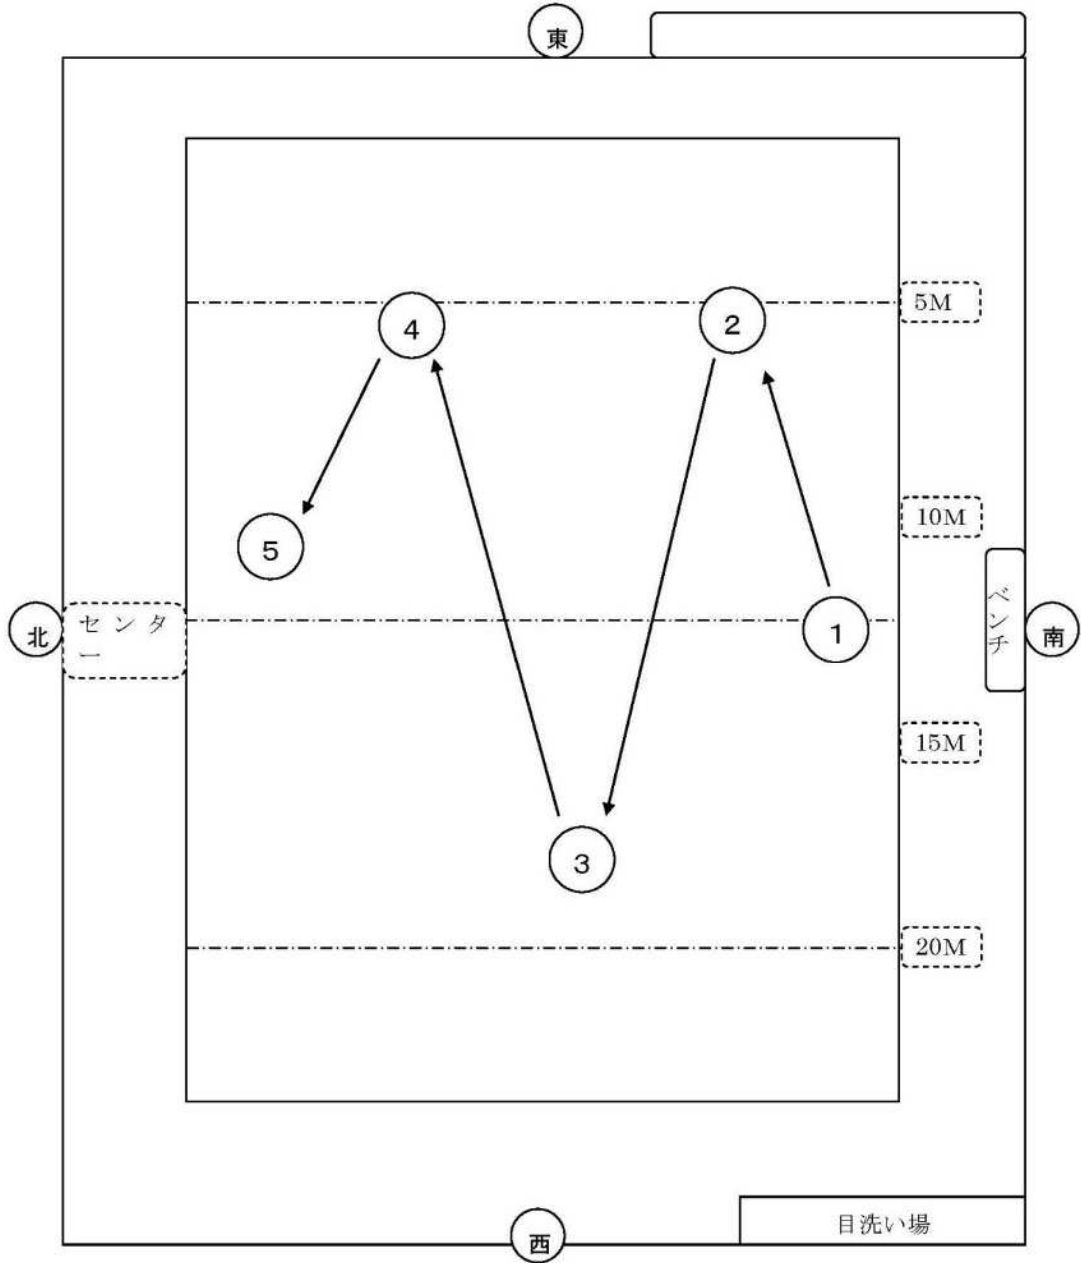
A 教諭の移動経路

1回目	0分47秒
2回目	0分49秒
3回目	0分57秒

A教諭が3年生児童と鬼ごっこをしながらプール中央付近を東西に移動していた時間（鬼ごっこ開始から羽菜ちゃんを発見するまでの時間）は47秒から57秒ほどであった。その際のA教諭の移動経路は、羽菜ちゃんの推定移動経路（プール中央付近を南北方向に移動した経路）を中心として、これに交わるように東西方向へジグザグに移動するものであった。

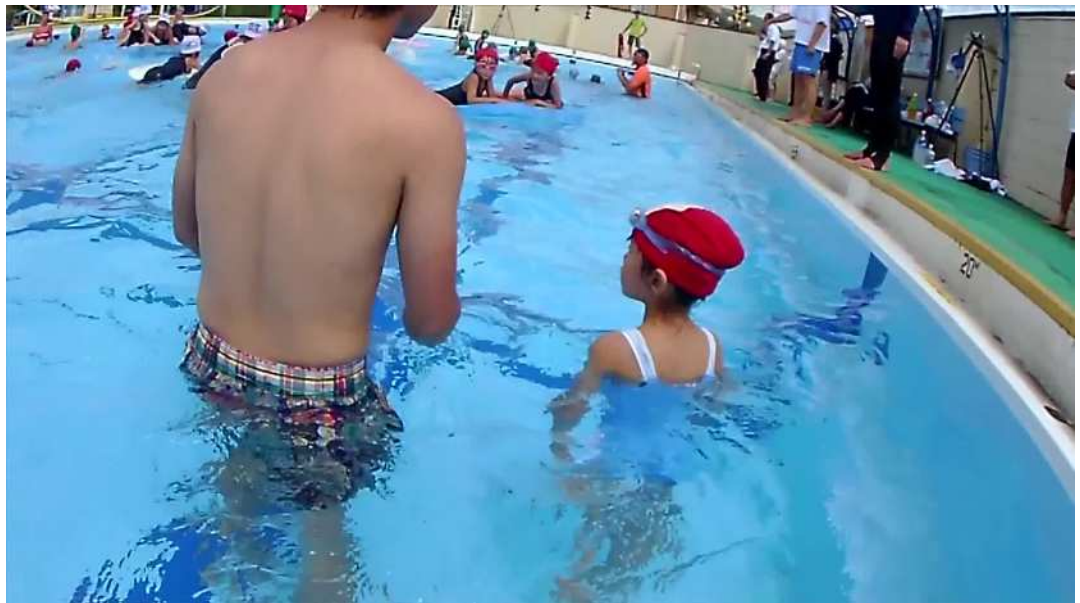
写真1 プールサイド南側テント前付近

羽菜ちゃん役の女児の両肩が水面に露出している状況

また、再現検証では、羽菜ちゃんと概ね同じ体格の女兒が羽菜ちゃんの発見地点を含む移動経路をたどった際、同女兒の両肩が水面から露出しており、口や鼻が水没する状態でなかったことが、後掲写真の通り確認された(なお、事故当日の水位と本件溺水事故との関係については、別途詳論する)。

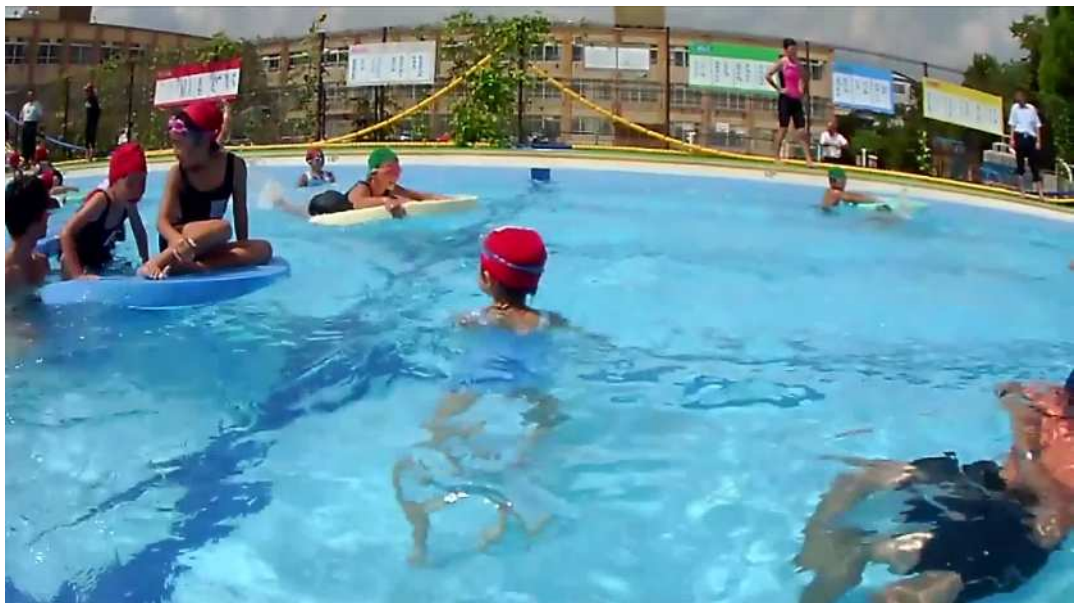
写真2 プール中央（センターライン）付近

羽菜ちゃんの移動経路と考えられるセンターライン沿いのプール中央付近を女児が移動している状況

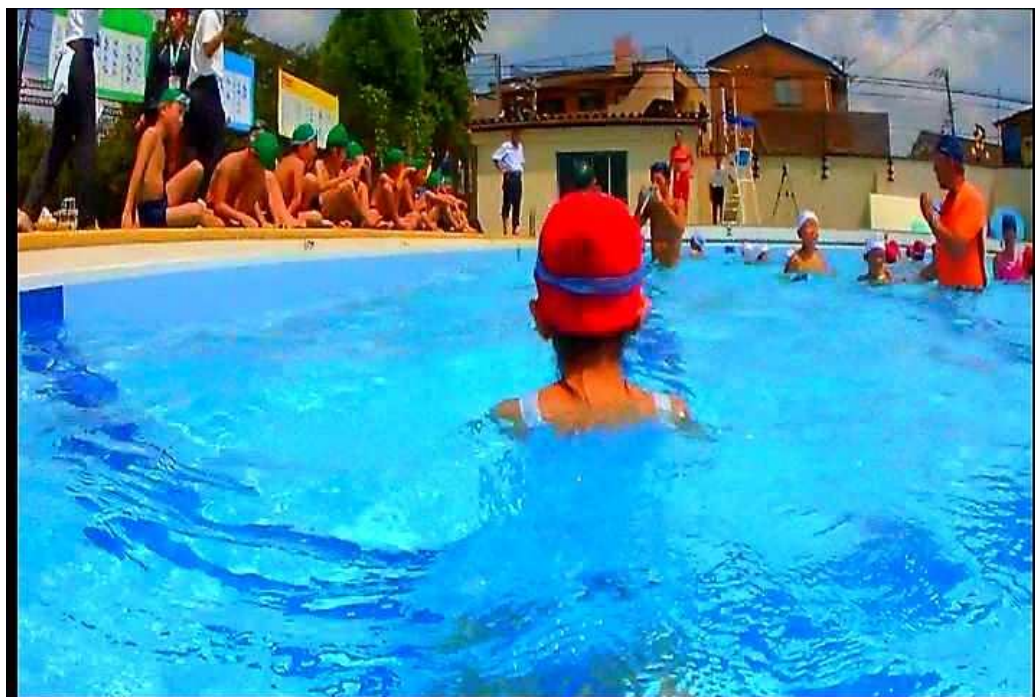
写真3 プールサイド北側センターライン付近

羽菜ちゃんの発見地点でも、両肩が水面上に露出している状況

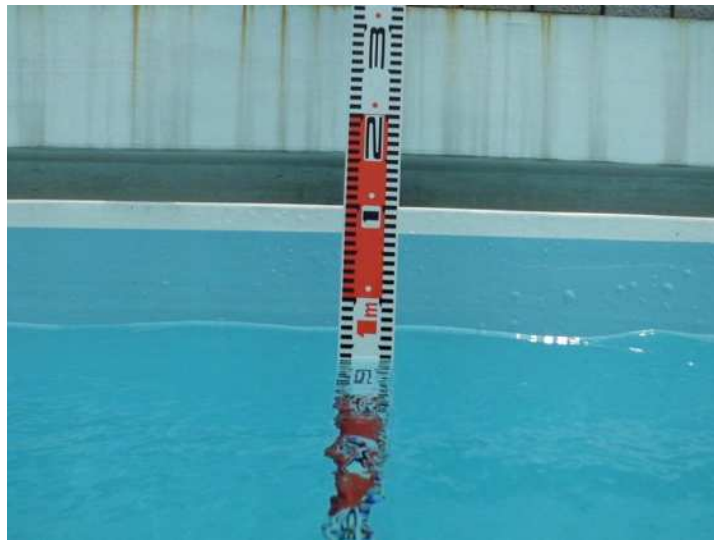
写真 C

- ・ 前掲図面（撮影位置及び水深等）C 地点において撮影
- ・ 水深 94 cm で水位が調整されている状況

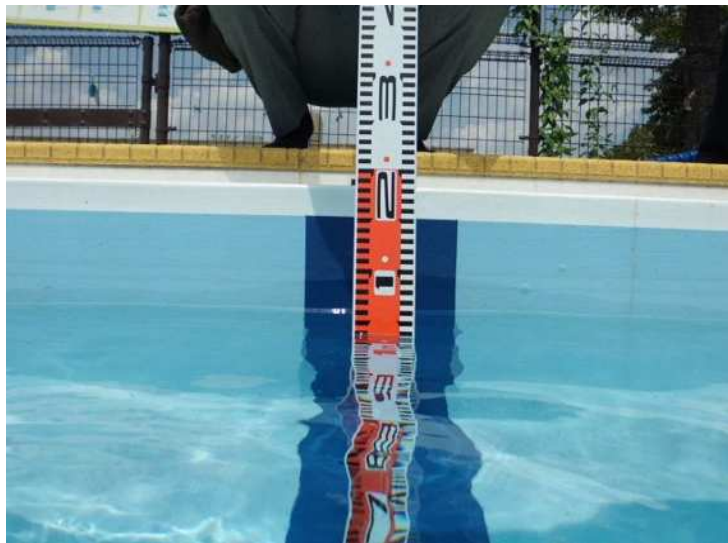
写真 E

- ・ 前掲図面（撮影位置及び水深等）E 地点において撮影
- ・ 水深 104 cm で水位が調整されている状況

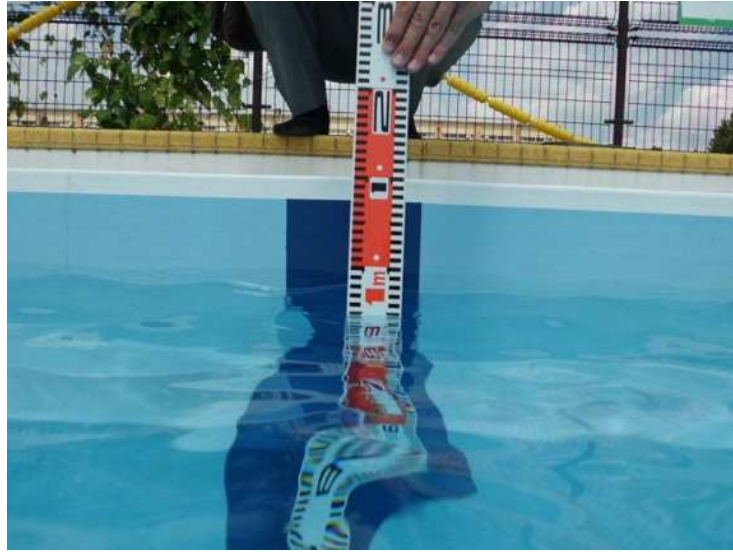
写真 F

- ・ 前掲図面（撮影位置及び水深等）F 地点において撮影
- ・ 水深 95 cm で水位が調整されている状況

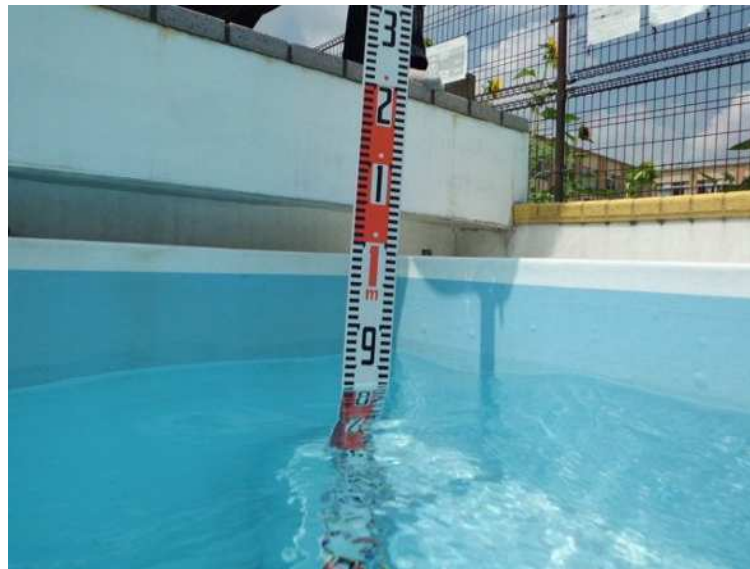
写真 G

- ・ 前掲図面（撮影位置及び水深等）G 地点において撮影
- ・ 水深 83 cm で水位が調整されている状況

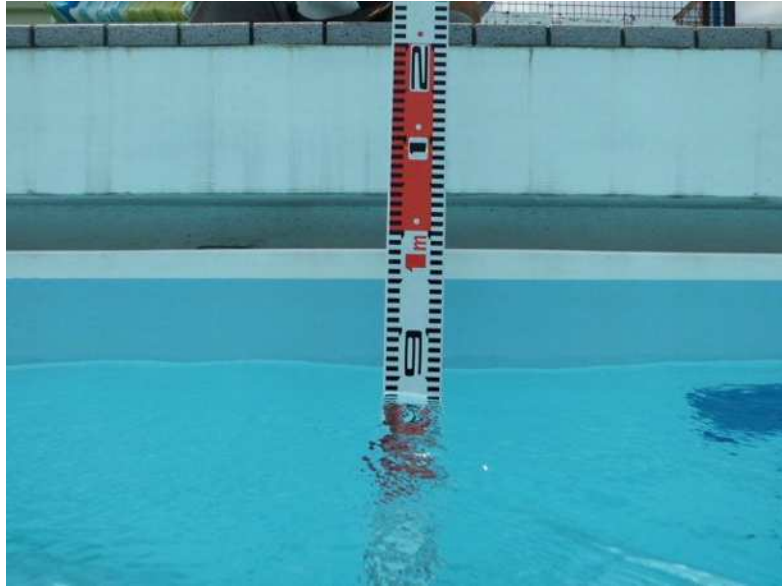
写真 H

- ・ 前掲図面（撮影位置及び水深等）H 地点において撮影
- ・ 水深 84 cm で水位が調整されている状況

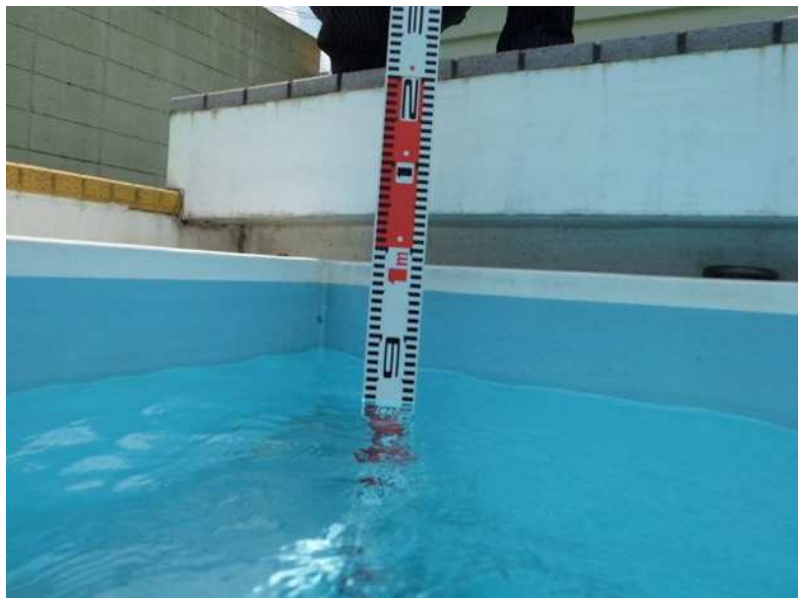
写真 I

- ・ 前掲図面（撮影位置及び水深等）I 地点において撮影
- ・ 水深 83 cm で水位が調整されている状況

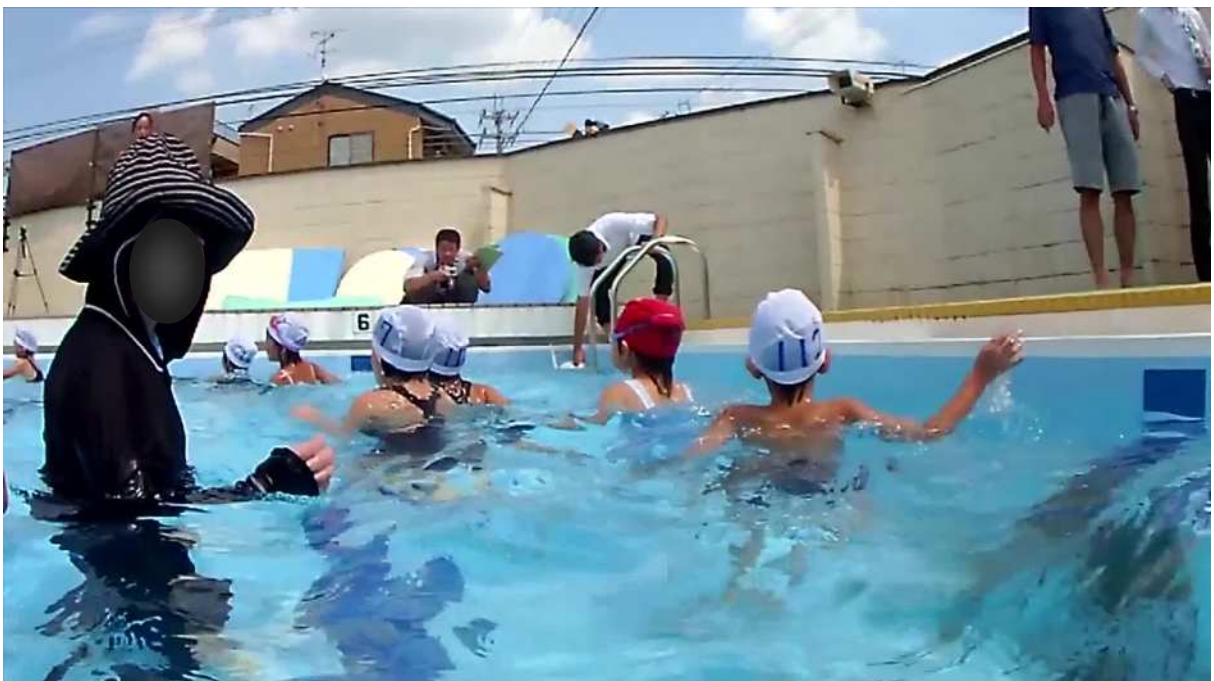
写真6 後掲図面④地点, 5m ライン付近 (最深部の水深 110 cm)

前掲写真 6 を撮影した地点（前掲図面④地点）付近での水位は最深部で 110 cm ほどであった。同最深部の付近を通過した際、羽菜ちゃん役の女兒の身長と水位との関係を水中撮影したものが以下の写真である。

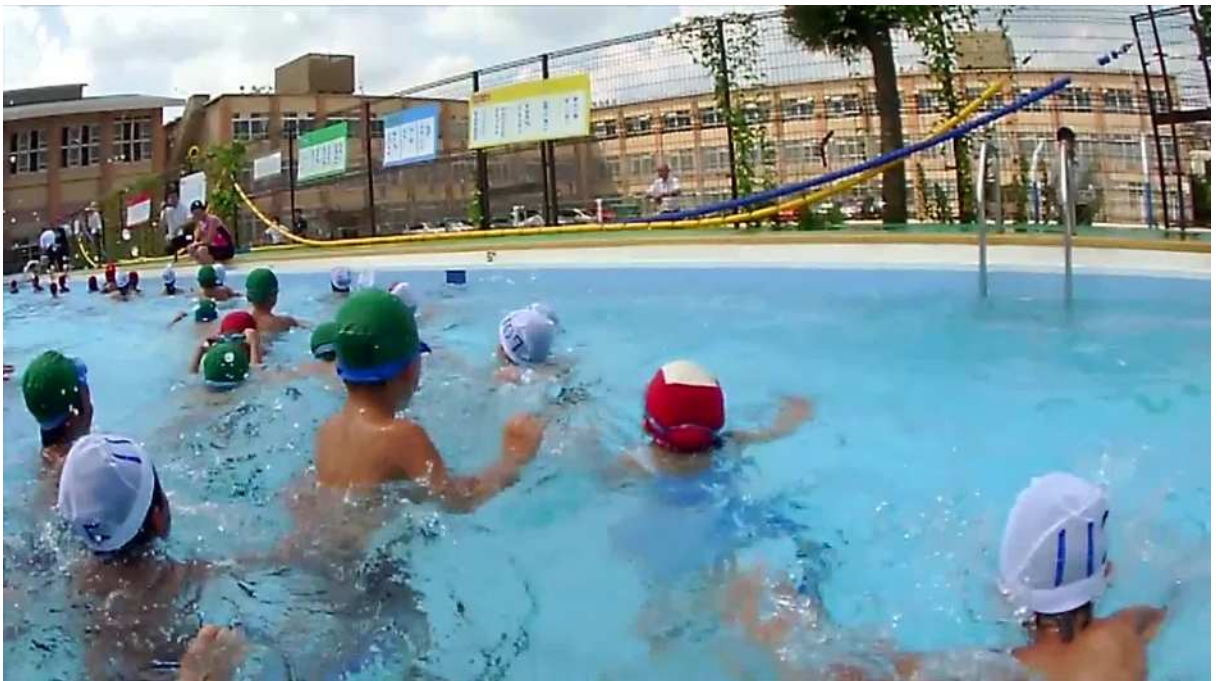
写真8 後掲図面⑥地点，プール東端1コース付近（水深93cm）

前掲写真 10 によれば、羽菜ちゃんが浮いて発見されたセンターライン付近において、羽菜ちゃん役の女兒は両肩の上部及び頭部をほとんど露出させたまま同所を歩いて通過することができた。ただし、同所を通過するに際して、羽菜ちゃん役の女兒の顔に水がかかったり、瞬間的にはあるが、口や鼻が水中に没したりする場面も見られた（前掲写真 8 参照）。

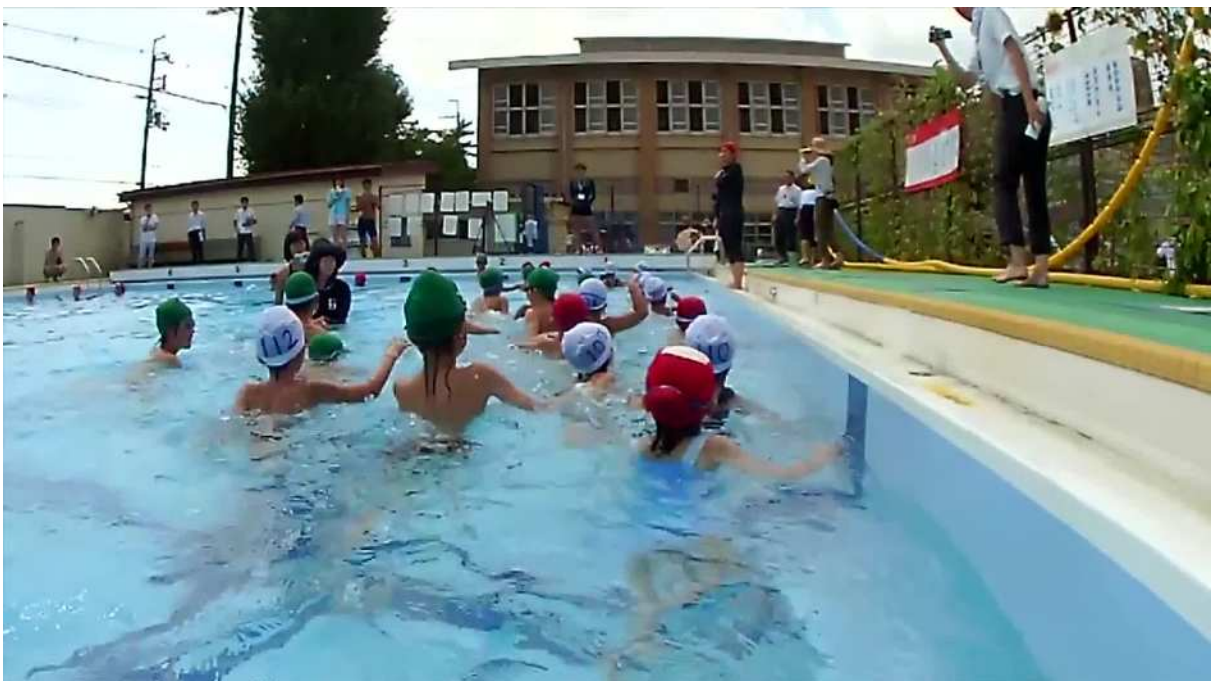
写真 10 後掲図面⑧地点, センターライン付近 (水深 95 cm)

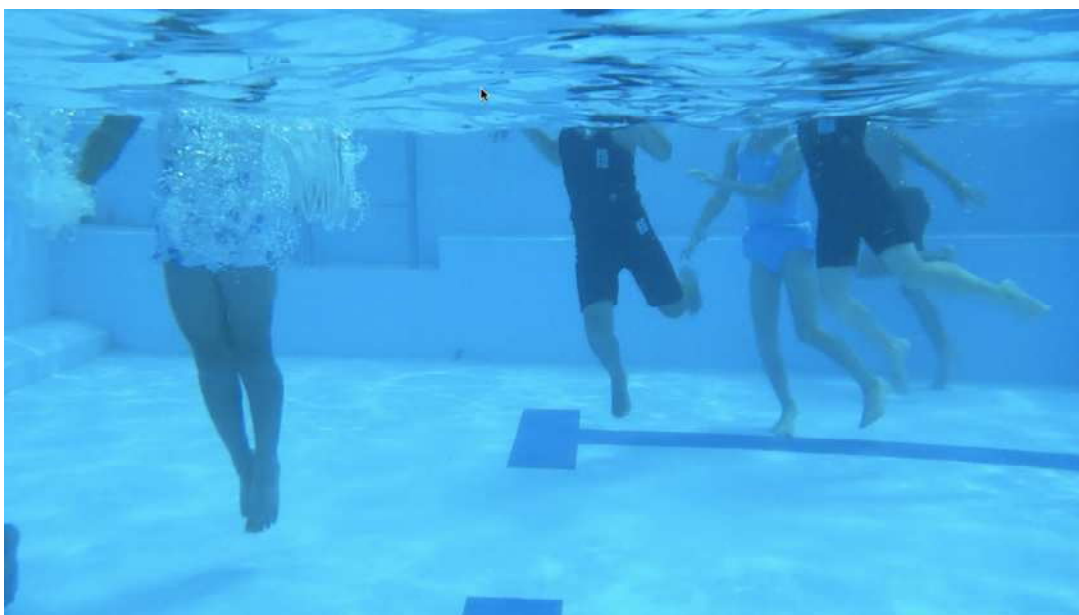
上記写真のとおり、羽菜ちゃん役の女兒（水色の水着：左から 3 人目）は最深部付近でも、つま先立ちに近い状態ながら、顔を完全に水面に露出した状態で同地点を通過することが可能であった。

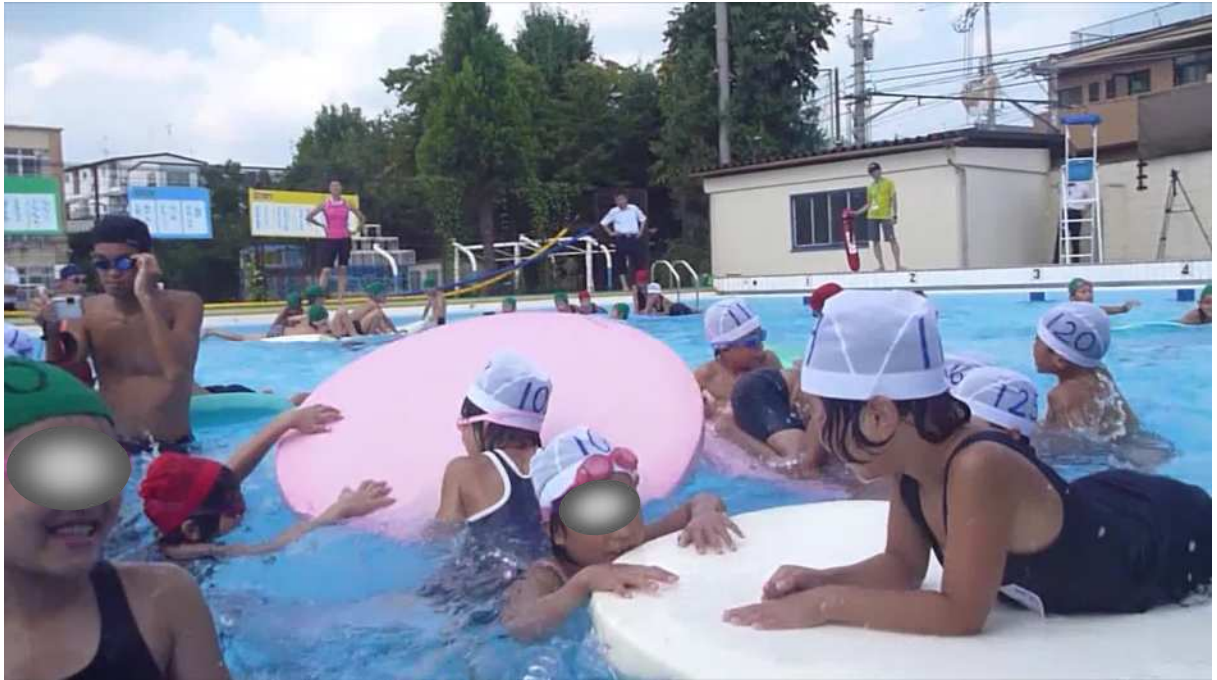
各児童は大型フロートに乗ったり、キックで移動したりするなど、自由にこれら遊具を使用した。

大型フロートに乗った児童が正面にいと、大人の視点でも 10m 以上離れた地点の児童の動きや水中の対象物などに対する視野が制約される場面が生じた。特に、各児童は大型フロートなど浮遊物でランダムに移動するため、上掲の再現状のように一箇所に集中し、監視者の視野を著しく制限、制約する可能性があることが確認された。また移動方向や行動も予測困難であり、効果的な監視を徹底する場合に困難が伴うことも確認された。

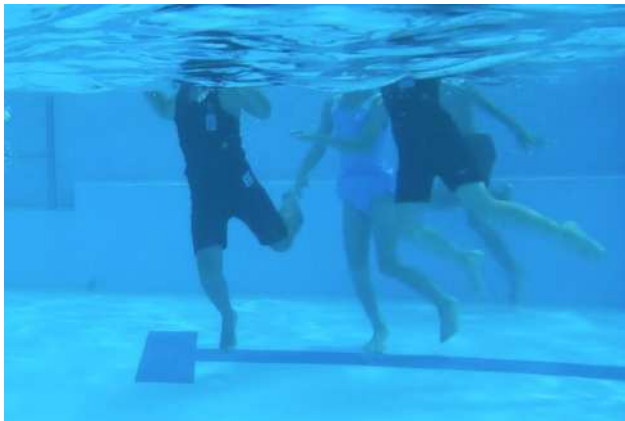
羽菜ちゃんが事故当時着用していた水着の色は水色であった。これはプール内においては水の色に類似した色であり、事故発生時の羽菜ちゃんの様子を誰も目撃していなかったことの要因に関係があった可能性もある。多くの児童は紺色のスクール水着を着用しているため、プールサイドで整列し点呼などをする際は、水色の水着は他の紺色の水着の中で目立つ色である。しかしひとたび入水すれば、水の色が保護色となり（写真2参照）、水着が覆う体幹部についての目視発見がやや困難となる。

写真2
 羽菜ちゃん役（左から2人目）
 着用の水着の水中での見え方
 （平成25年8月19日
 再現実験より）

プールや水辺での視認性を高めるためには、水色の補色（反対色）である赤やオレンジの水着が望ましい。そのために、視認性向上による安全性を唱った「オレンジ水着」という商品も開発され市販されている（写真3）。米子市では指定の学校水着に採用されるなど、全国でも採用実績が増加しつつある。
